Mit Vorsicht: Dachsanierung bei laufendem Museumsbetrieb

Komplette Änderung der Entwässerung erfordert detaillierte Vorarbeit

Bei laufendem Museumsbetrieb wurde das Dach des Gustav-Lübcke-Museums saniert.

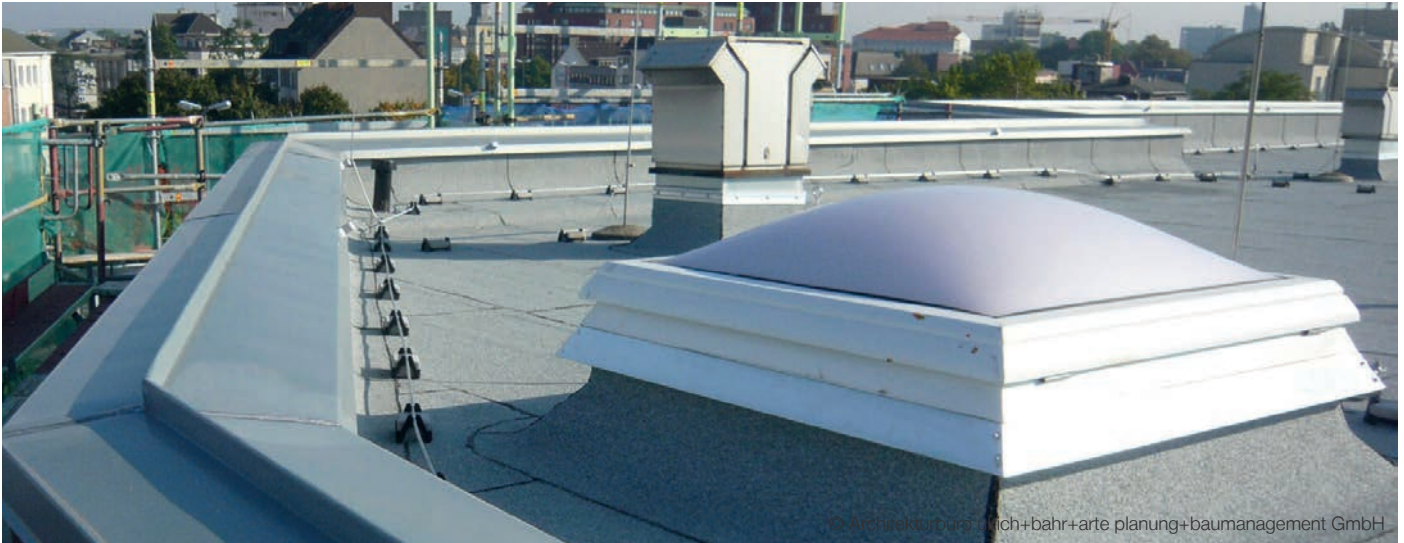
Die Attikaverkleidung durfte in der Außenansicht nicht verändert werden und wurde in die neue Dachabdichtung integriert.
